**“SANEAMIENTO FORESTAL PARA EL COMBATE Y CONTROL DEL DESCORTEZADOR *Dendroctonus mexicanus* EN *Pinus patula* EN PREDIOS DE LA RESERVA DE LA BIOSFERA EL CIELO”**

**Informe Final**

**PREDIOS AFECTADOS:** INNOMINADO, FRACC. 7 PORCIÓN NORTE Y FRACC. 9 PORCIÓN NORTE

2018

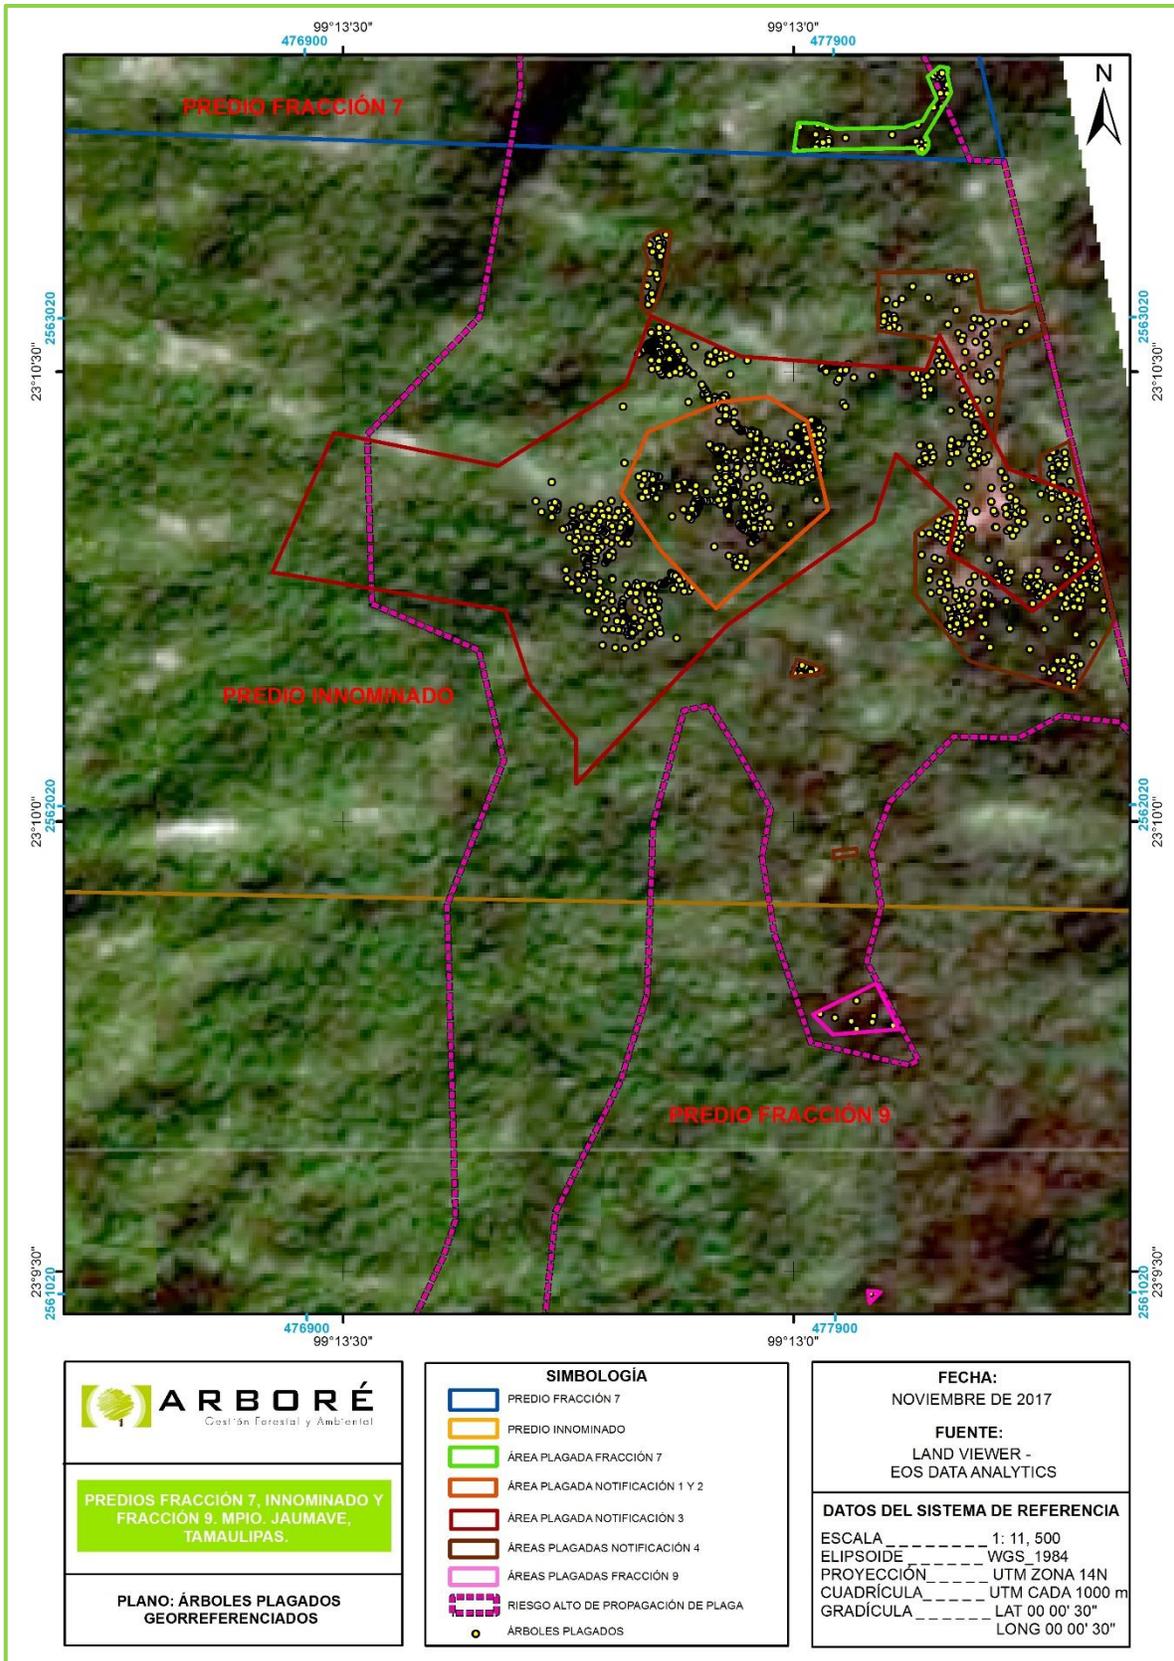
Plano 4. Árboles plagados georreferenciados.

Las áreas en las que se identificaron tonos rojizos se consideraron con alto riesgo de propagación de la plaga, pues árboles de pino con cambios en el color del follaje indican focos de infestación en estado virulento. La información se corroboró con datos de campo puesto que se georreferenció cada uno de los árboles plagados, así como su estado virulento (ver Plano 4).

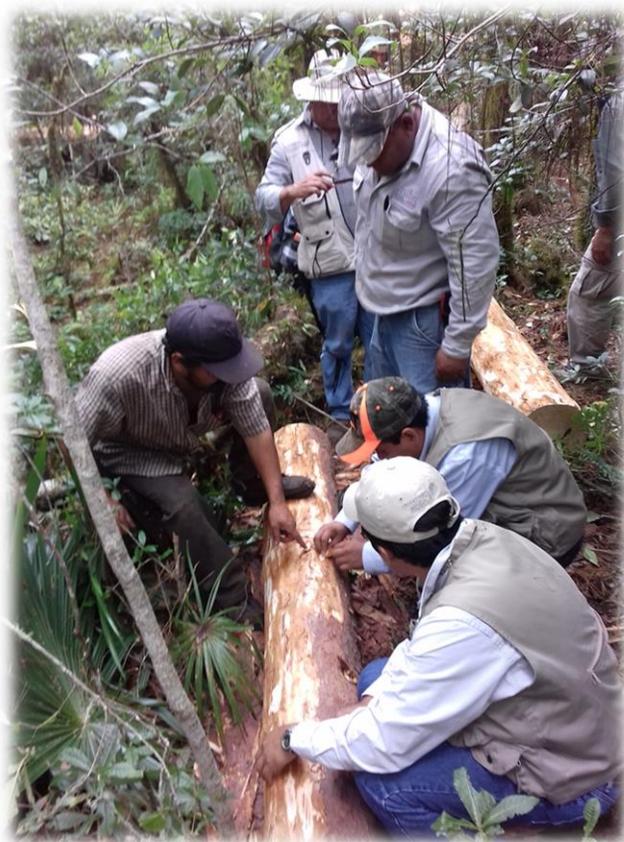
En el mes de septiembre se realizaron recorridos en los predios Innominado, Fracción 7 y Fracción 9, en el cual participó el personal técnico encargado del proyecto y de la CONAFOR PROFEPA y SEDUMA, así como los brigadistas contratados para la realización de las actividades fitosanitarias. En este recorrido se explicó cómo identificar un pino bajo ataque por el *Dendroctonus mexicanus* e *Ips mexicanus*, en sus diversas etapas de infestación (Figura 13).

**Figura 13. Identificando el daño de la plaga en el fuste del pino.**

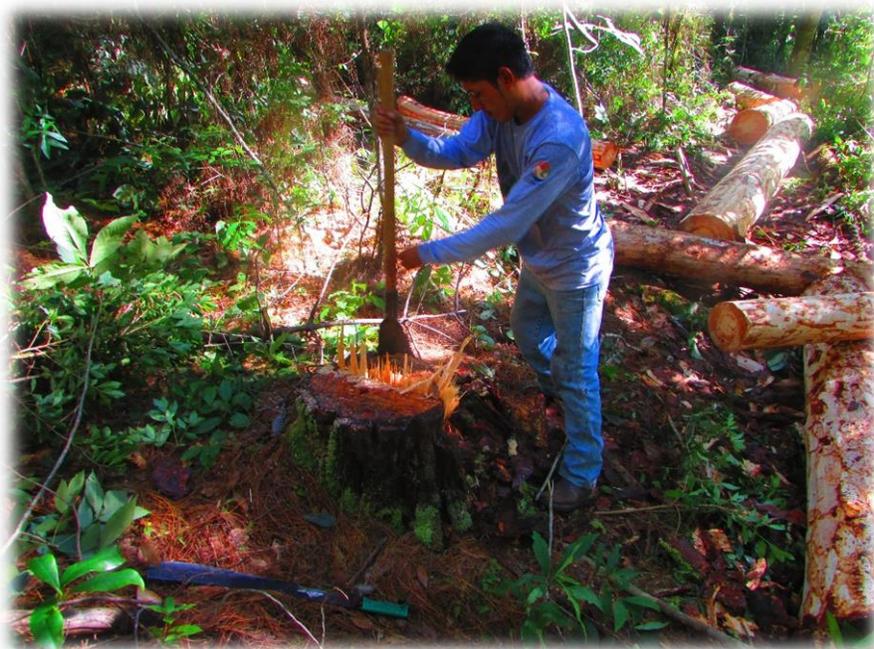
Los tocones que presentaron grumos frescos o presencia de insectos se descortezaron, de acuerdo con los lineamientos establecidos en las notificaciones (Figura 26, Figura 27).

**Figura 26. Descortezado de tocón con presencia de plaga.**

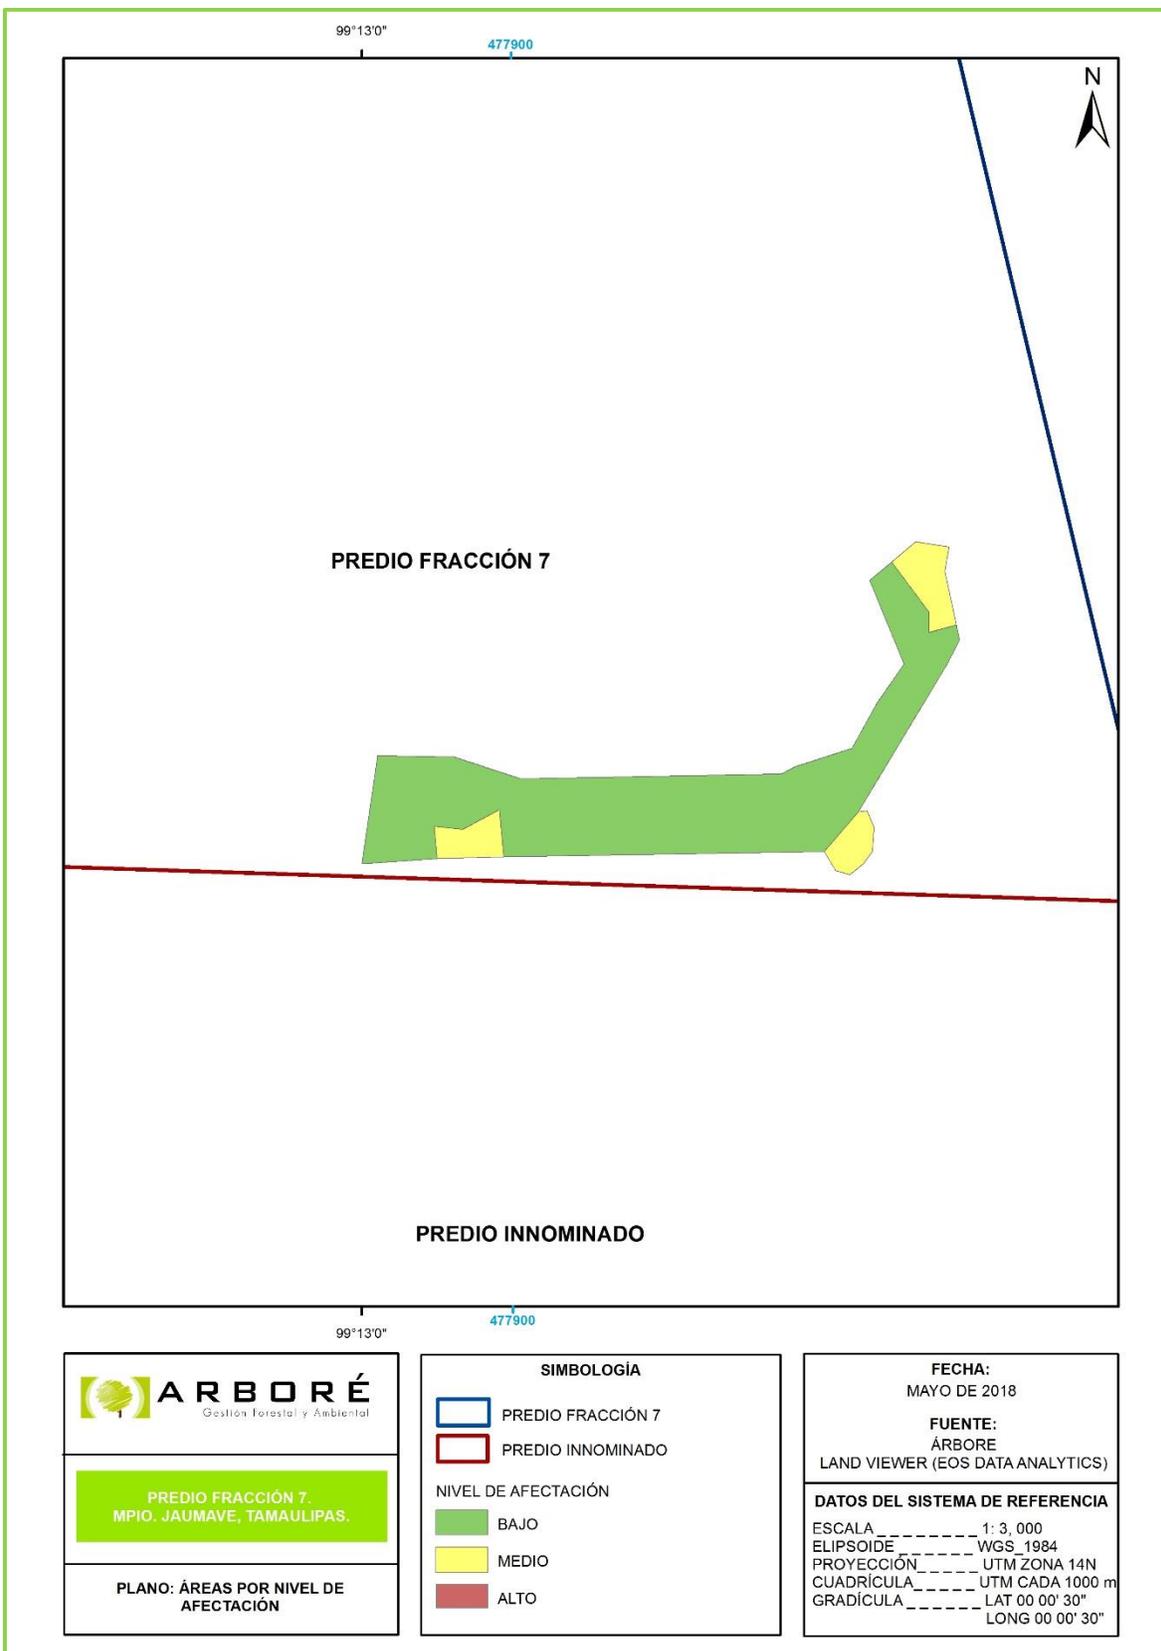
Plano 12. Nivel de afectación del predio Fracción 7.

Predio	Hectáreas totales	Hectáreas totales afectadas	% de afectación	Nivel de afectación por la plaga
Fracción 7	776.57	1.500	0.19	Bajo
Innominado ( 3 <sup>a</sup> Notificación)	750.90	50.000	6.66	Bajo
Innominado ( 4 <sup>a</sup> Notificación)		12.623	1.68	Bajo
Fracción 9	659.75	1.000	0.15	Bajo
<b>Total</b>	<b>2187.22</b>	<b>65.123</b>	<b>2.98</b>	<b>Bajo</b>

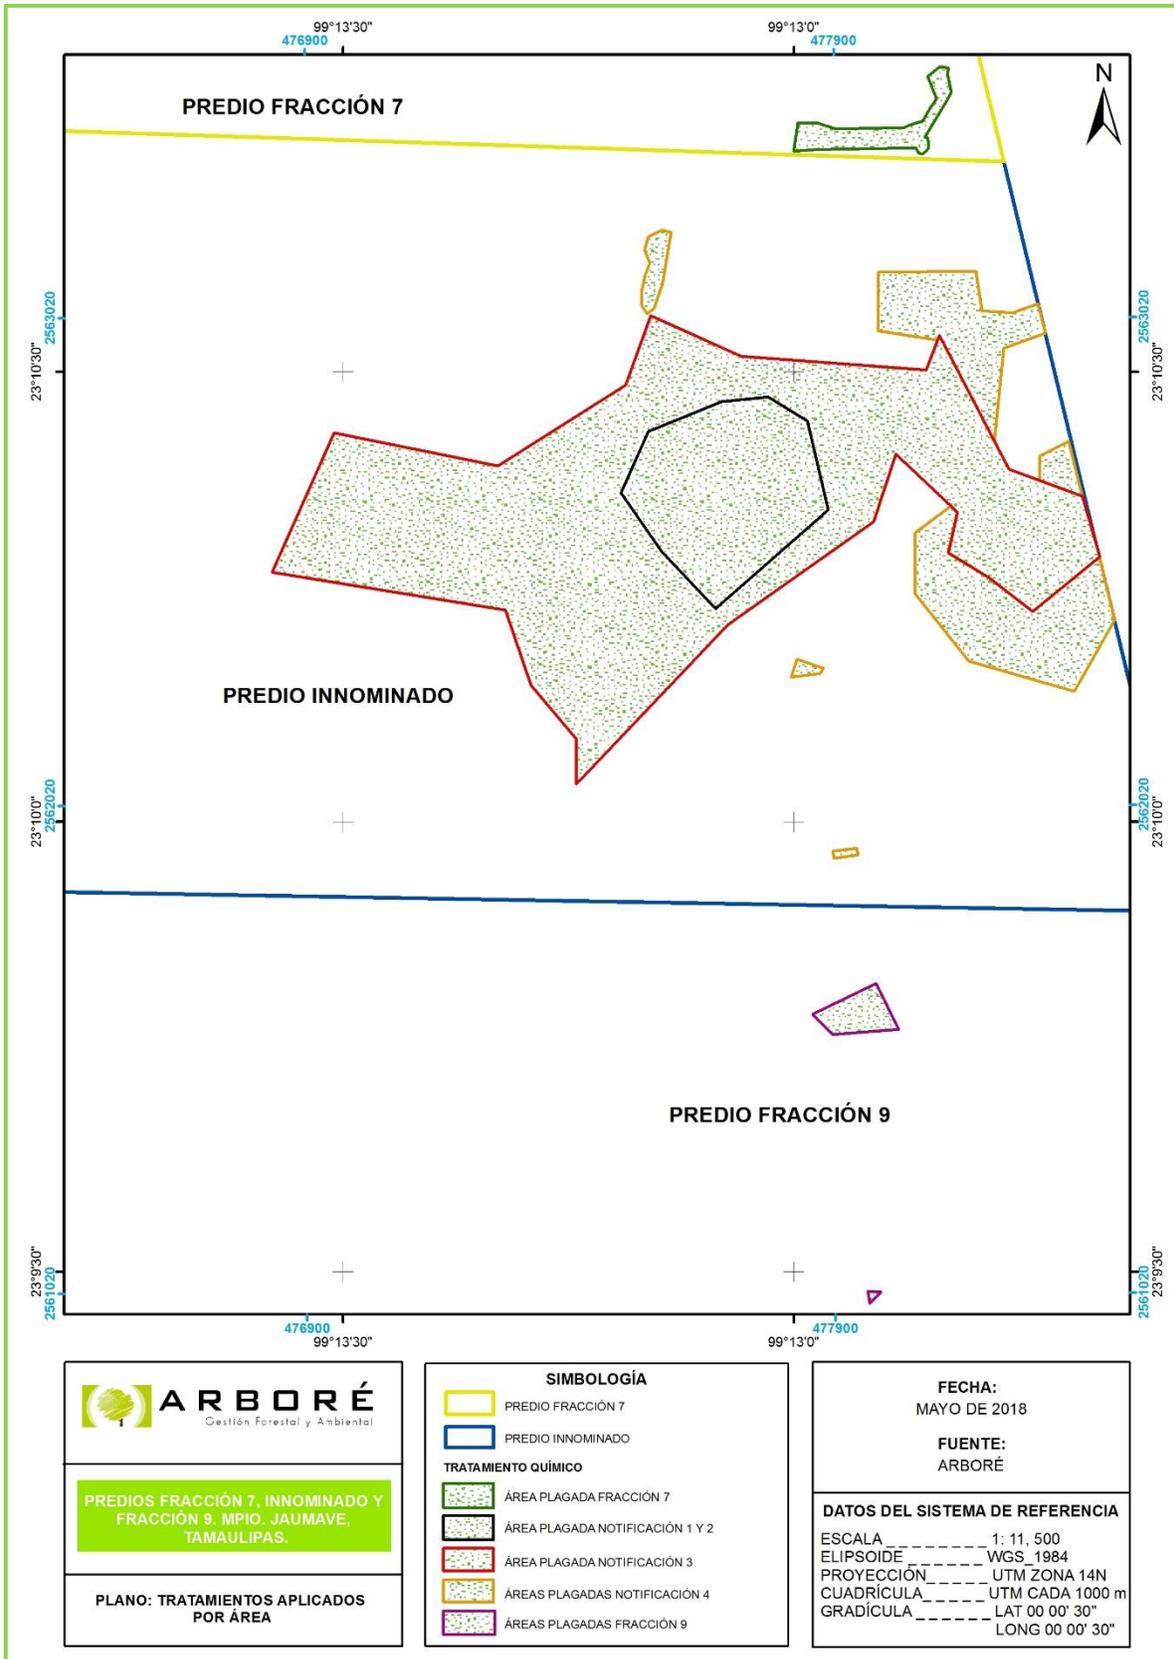
**Plano 16. Tratamientos aplicados en los tres predios afectados.**

El tratamiento realizado en cada uno de los predios fue el método químico (Derribo, troceo, descortezado y aplicación de químico), en el Plano 15 se puede apreciar cada una de las áreas trabajadas en cada notificación, al igual que su tratamiento.

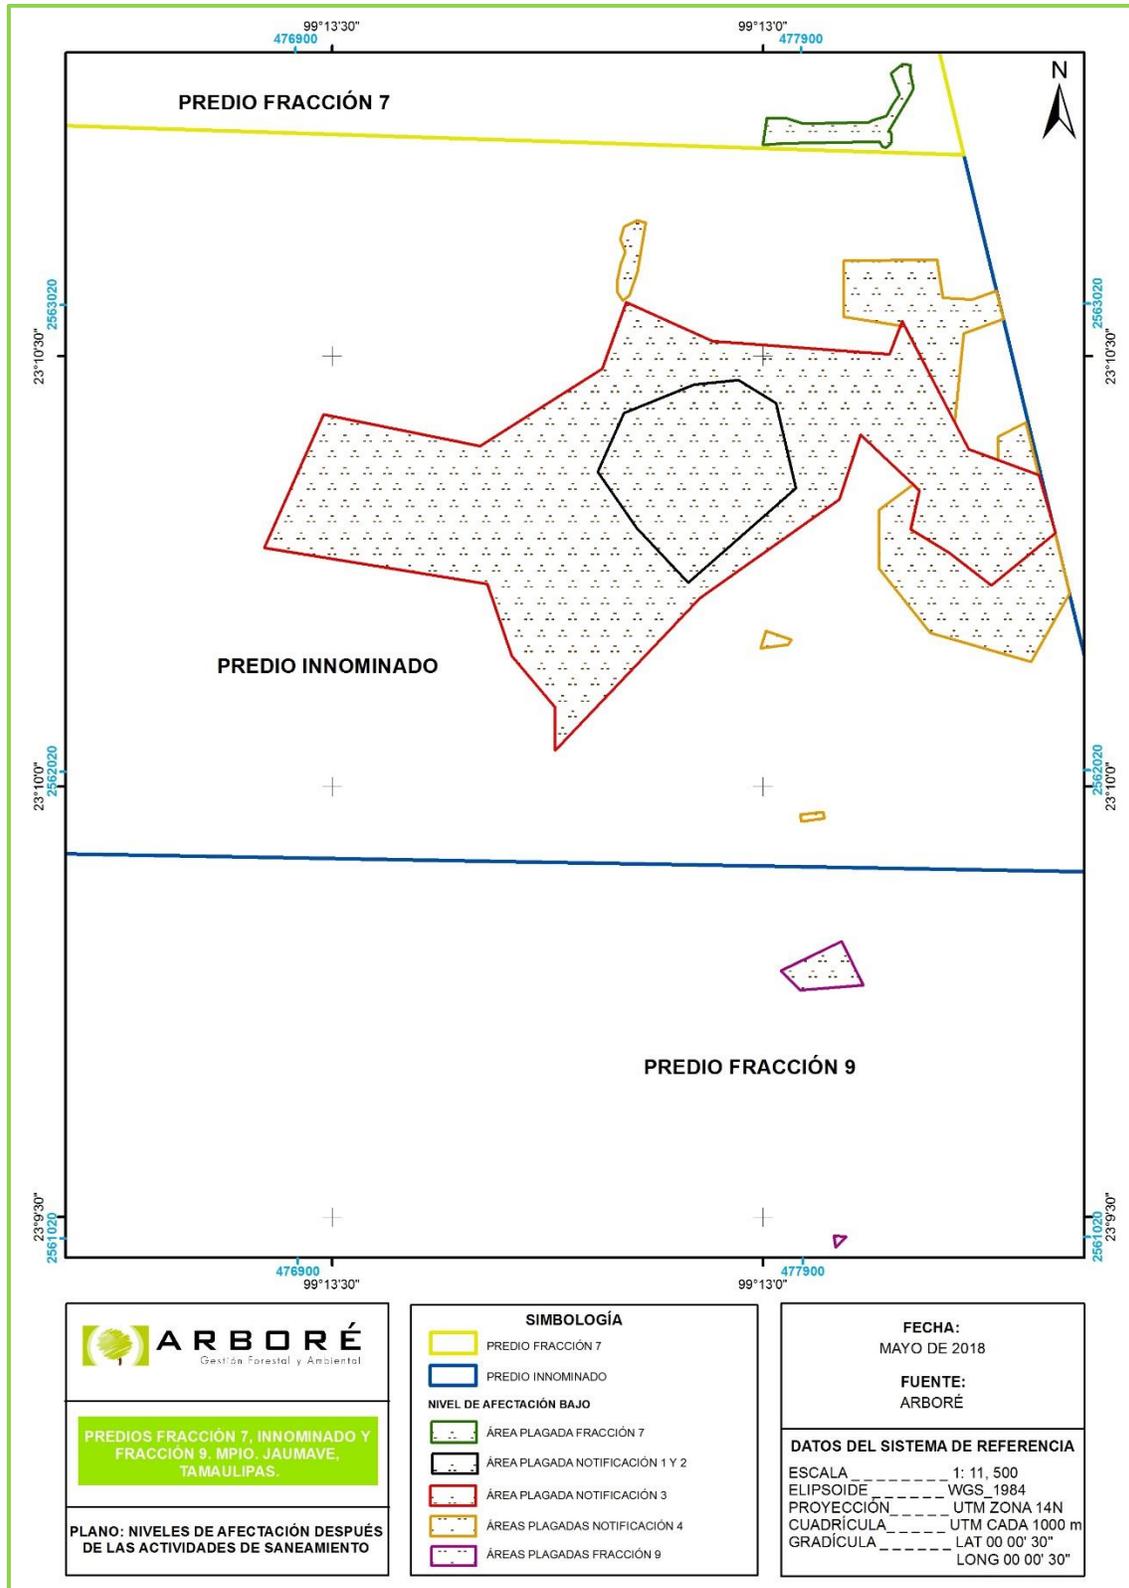
**Plano 17. Nivel de afectación después de las actividades de saneamiento en los tres predios afectados.**

El resultado obtenido fue **bajo**, pues las acciones del saneamiento no comprometieron significativamente la calidad de la masa forestal existente.

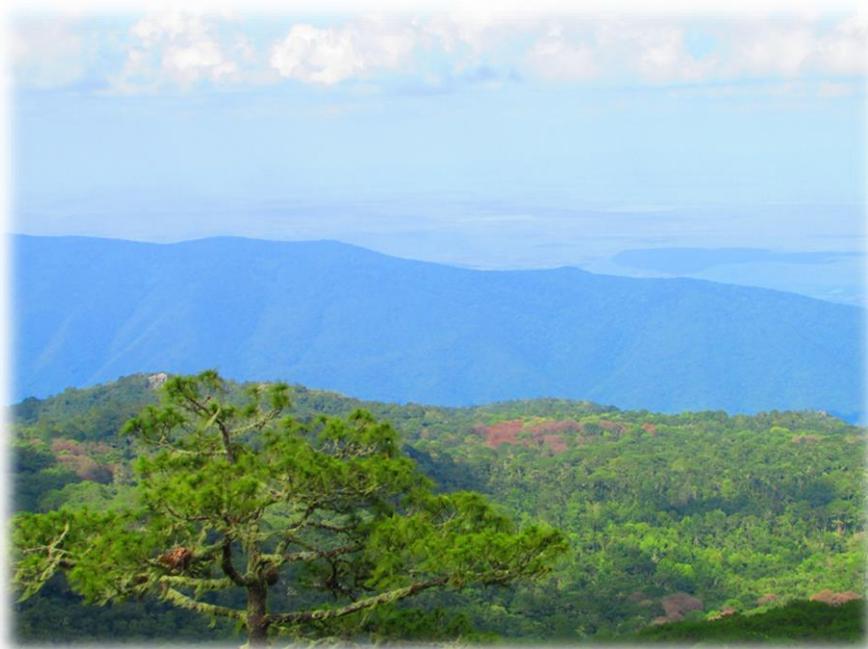
**Figura 44. Panorámica del arbolado plagado.**

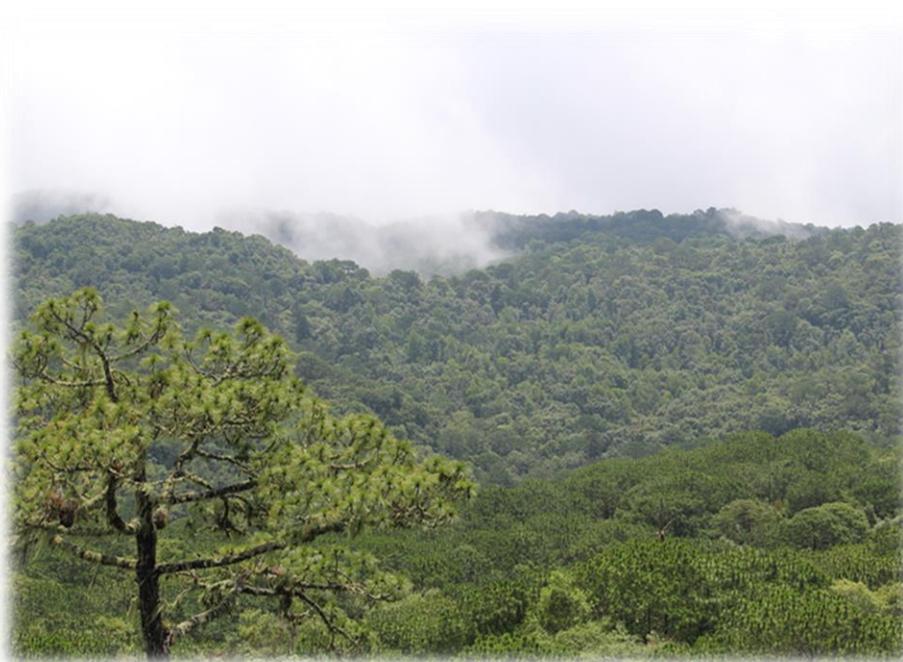
**Figura 45. Panorámica del arbolado saneado.**

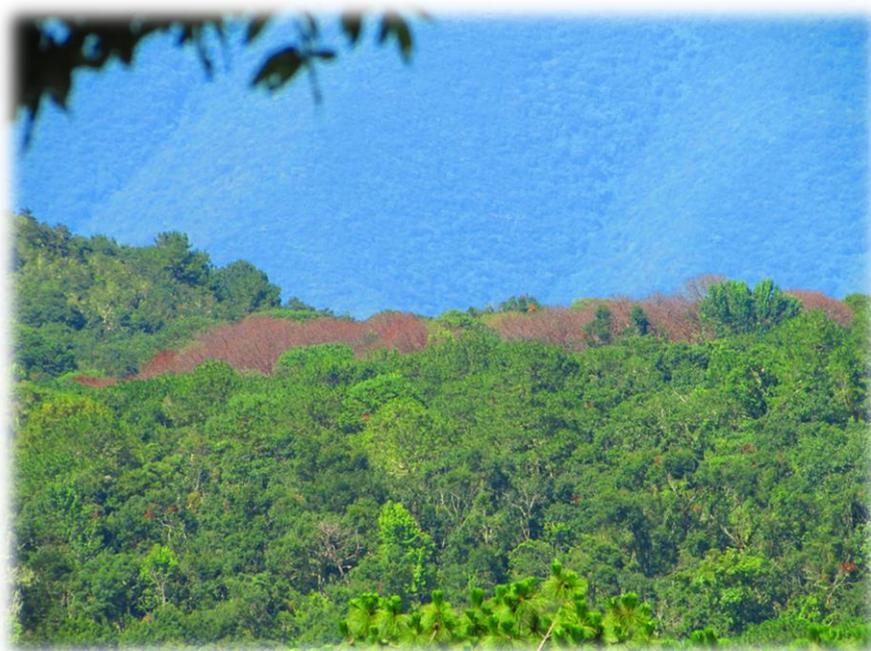
**Figura 46. Arbolado plagado.**

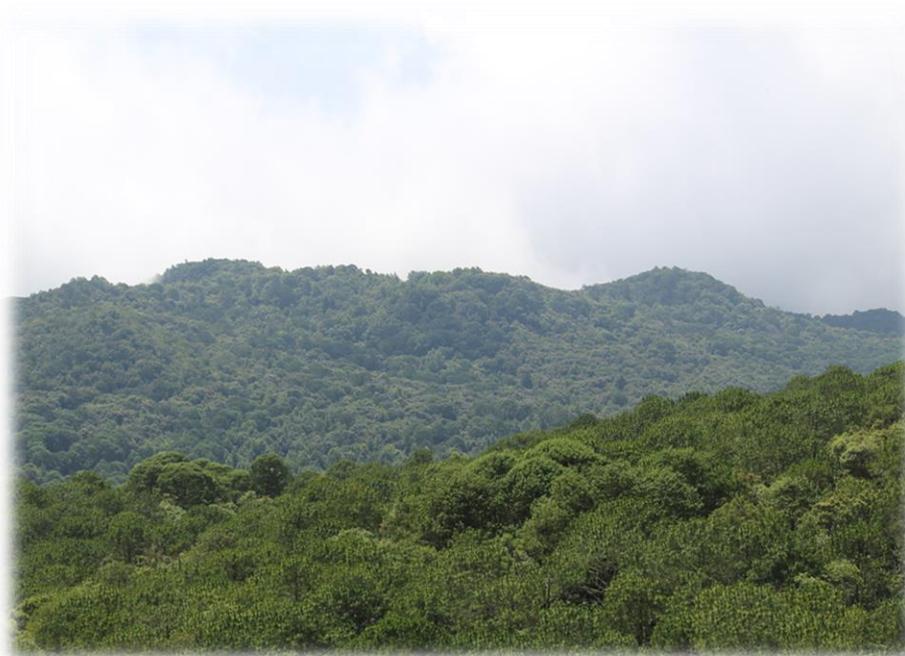
**Figura 47. Después del combate y control de la plaga.**
