**“SANEAMIENTO FORESTAL PARA EL COMBATE Y CONTROL DEL DESCORTEZADOR *Dendroctonus mexicanus* EN *Pinus patula* EN PREDIOS DE LA RESERVA DE LA BIOSFERA EL CIELO”**

**Informe Final**

**PREDIOS AFECTADOS:** INNOMINADO, FRACC. 7 PORCIÓN NORTE Y FRACC. 9 PORCIÓN NORTE

2018

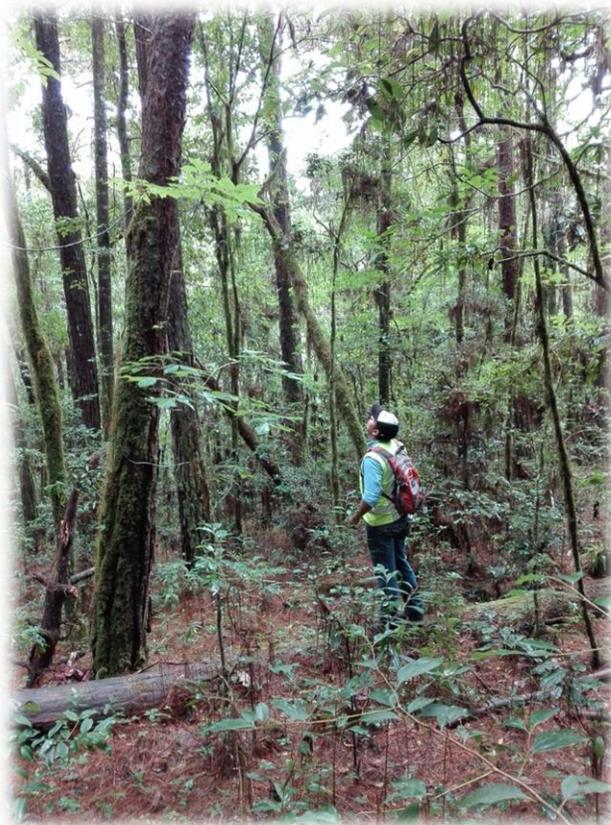
**Figura 1. Recorrido de monitoreo.**

Para verificar la aparición de brotes, los recorridos se hicieron de manera quincenal con una brigada integrada por un técnico y 2 ayudantes. Asimismo, con estos recorridos se evaluó la efectividad del tratamiento fitosanitario revisando que no existiera arbolado plagado y que los residuos derivados del saneamiento no presentaran actividad por el descortezador (presencia de aserrín, grumos de resina, insectos adultos, larvas y pupas) (Figura 1, Figura 2 y Figura 3).

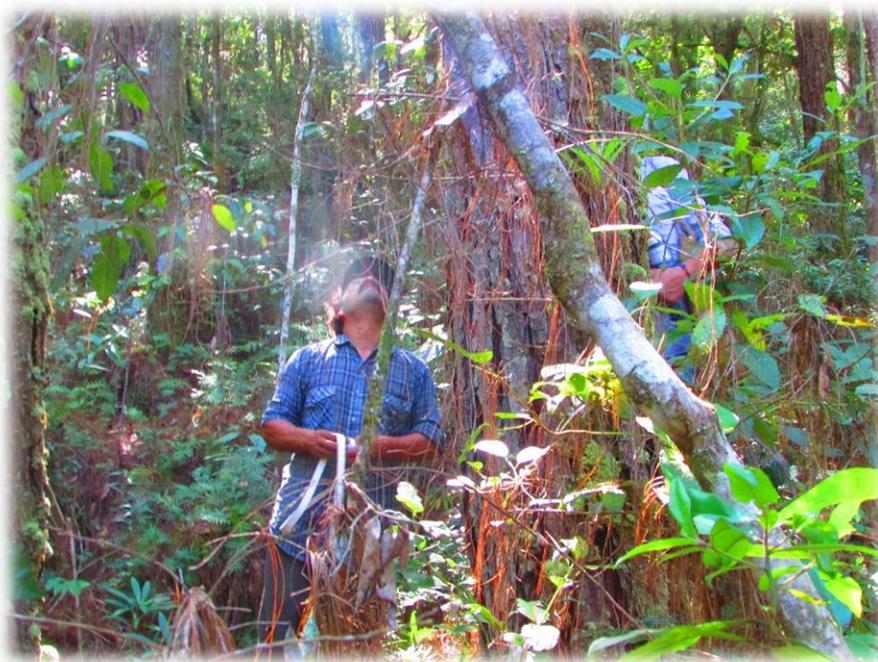
**Figura 3. Verificación del arbolado libre de plaga.**

- Las poblaciones de la plaga se han erradicado, pues no se presentaron nuevos brotes en los alrededores de las áreas plagadas.
- La aplicación de las medidas de tratamiento fitosanitario contra el descortezador, fue correcta y oportuna, pues la plaga logró contenerse y se evitó su propagación.
- Los resultados de la evaluación del tratamiento mostraron una alta efectividad, ya que no se encontró nuevo arbolado plagado.

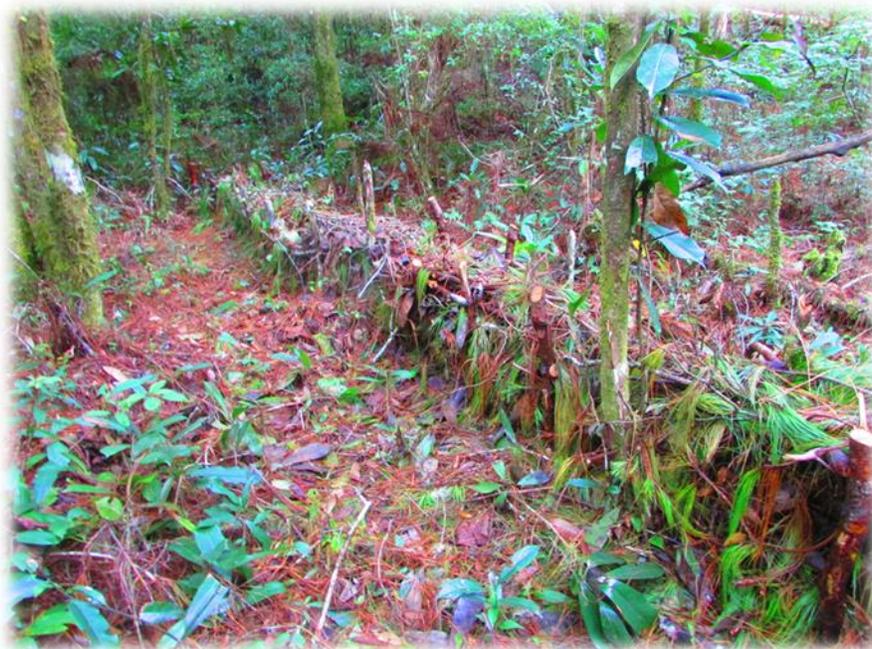
**Figura 5. Acordonamiento de material vegetal muerto.**

Es destacable comentar que actualmente los cordones se encuentran en un grado de descomposición del 30%, se espera que en breve se logre su pronta reincorporación al suelo. También varios de los acordonamientos se hallan cubiertos de plantas herbáceas anuales.

La principal actividad realizada en cuanto al manejo de residuos derivados del saneamiento es el **acomodo de material vegetal muerto**, el cual consiste en formar cordones en curvas a nivel con material plagado, así como puntas y ramas, en forma perpendicular a la pendiente (Figura 4, Figura 5).

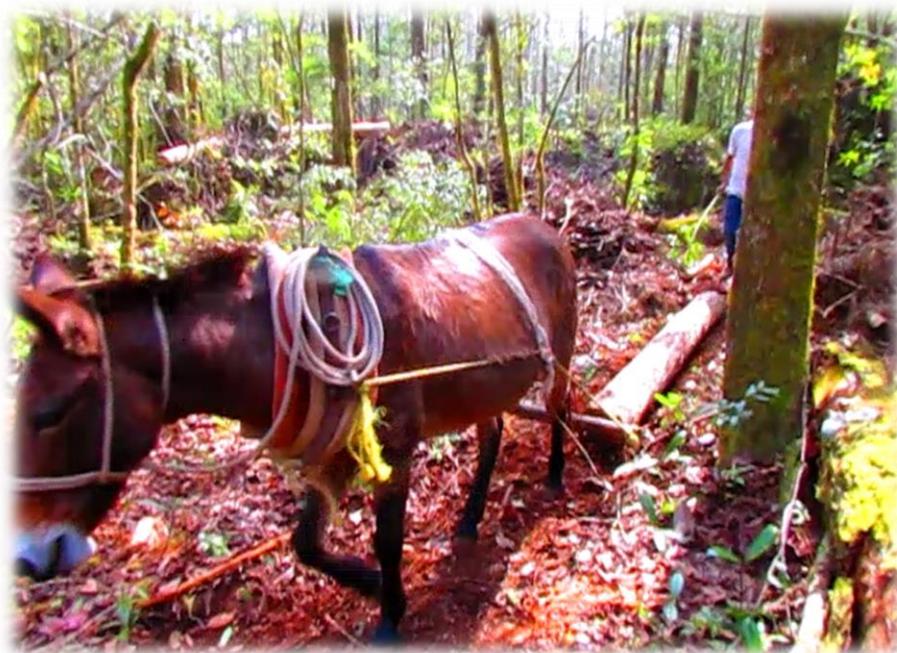
La saca por arrastre de la trocería se realizó mediante animales de carga en pendientes pronunciadas y con ganchos troceros en lugares menos accidentados, desde la zona de saneamiento hacia el área de apilamiento (Figura 32, Figura 33, Figura 34).

**Figura 32. Arrastre de trocería con animal de carga.**

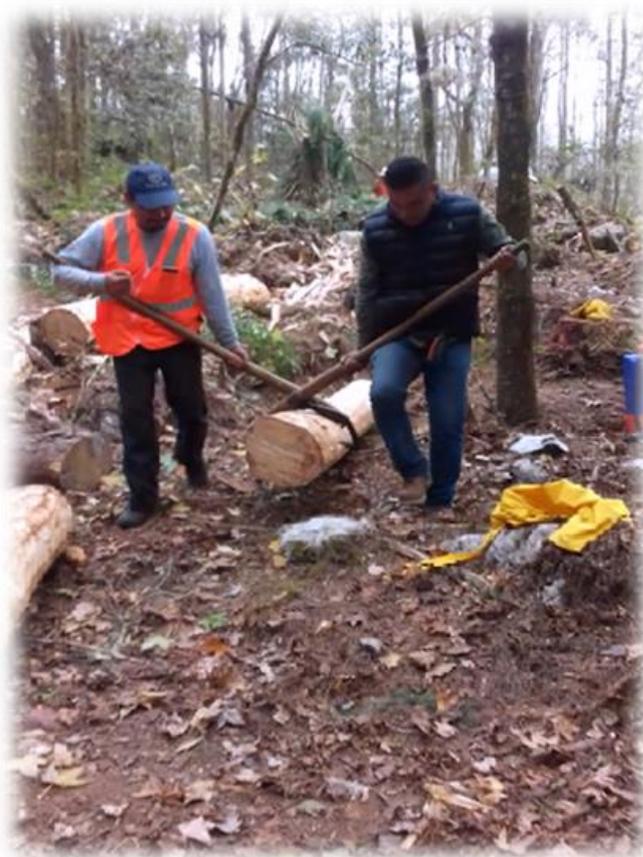
**Figura 33. Arrastre con gancho trocero.**

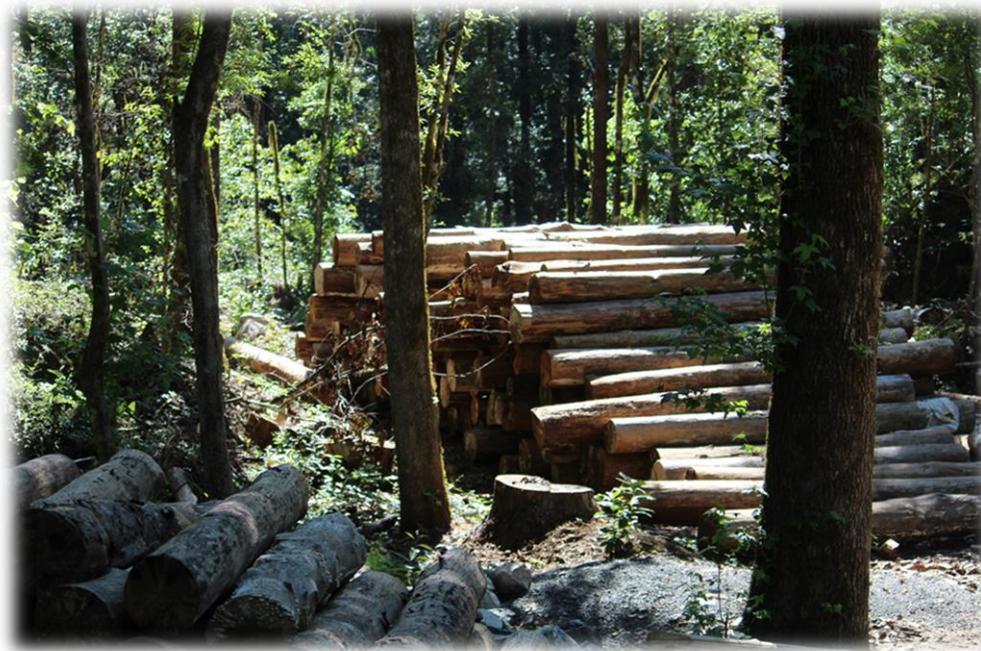
**Figura 34. Apilamientos de trozas.**

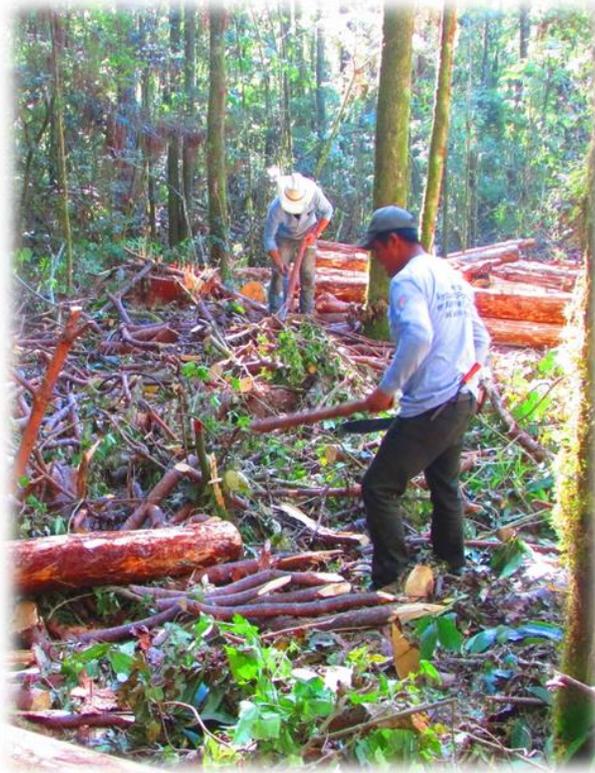
El control de desperdicios se hizo picando las puntas y ramas, apilándolas en forma perpendicular a la pendiente para evitar la erosión del suelo. La construcción de los cordones consistió en el corte de estacas con medidas de 70 cm de longitud y diámetros de 5 a 10 cm. Siguiendo las curvas de nivel, se colocó un doble estaqueado en forma de tres bolillos para dar mayor soporte al cordón y un mejor diseño, con un ancho de 40 cm (Figura 35).

**Figura 35. Corte de estacas para la construcción de cordones.**

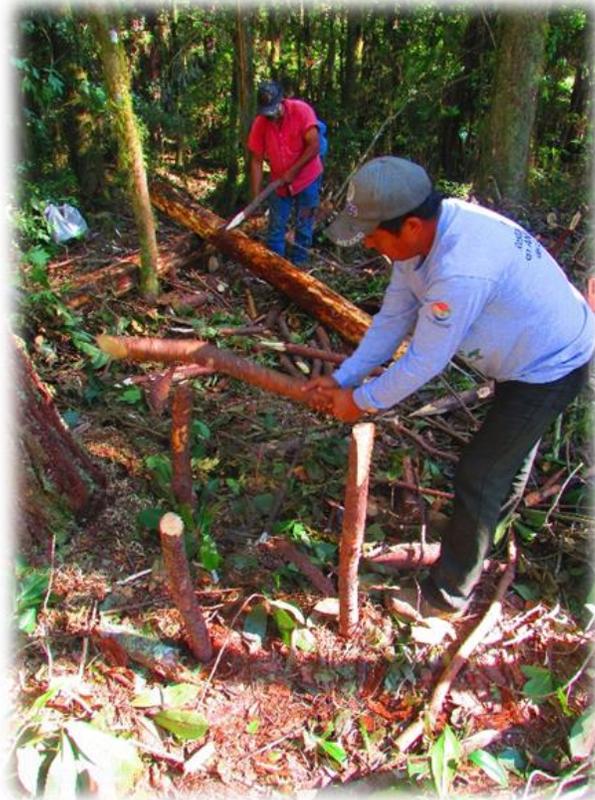
Las estacas se enterraron a 30 cm, para que, al incorporar el material vegetal muerto, la altura del cordón quedará de 40 cm (Figura 36). El siguiente paso fue el picado de ramas para incorporarlas dentro de las estacas ya establecidas, compactando lo mayor posible la materia para eliminar los espacios entre las ramas (Figura 37, Figura 38).

**Figura 36. Colocación de estacas a tres bolillos.**

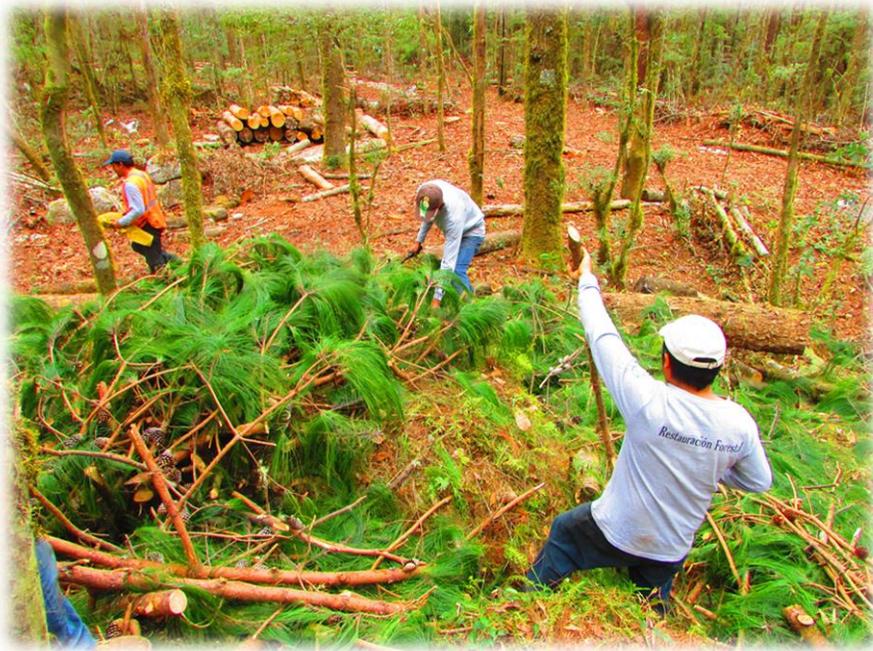
**Figura 37. Pica de puntas y ramas.**

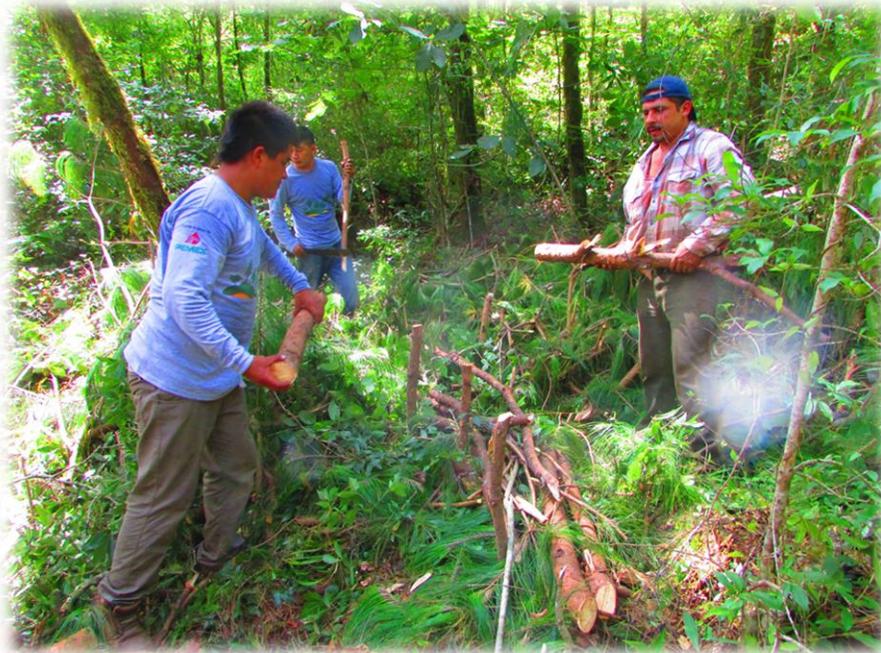
**Figura 38. Construcción de cordones.**

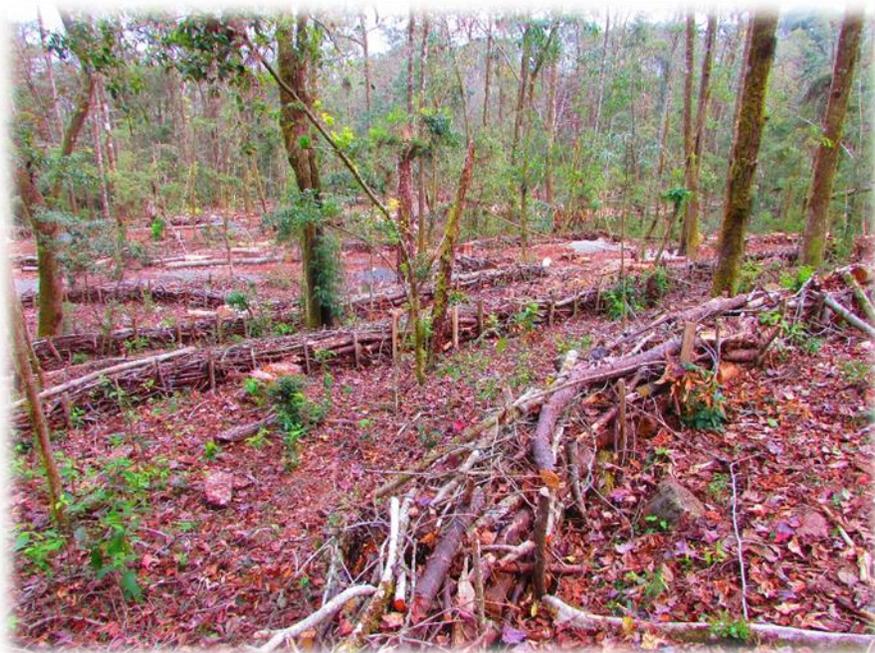
Los cordones no miden más de 50 metros de longitud y entre cada cordón se dejó un espaciamiento de 3 a 4 metros en la misma línea (Figura 39). Por último se les aplicó otro baño de insecticida, con dosis de 2 ml por litro, por medio de mochilas aspersoras con capacidad de 20 litros (Figura 40).

**Figura 39. Cordones de material vegetal muerto.**

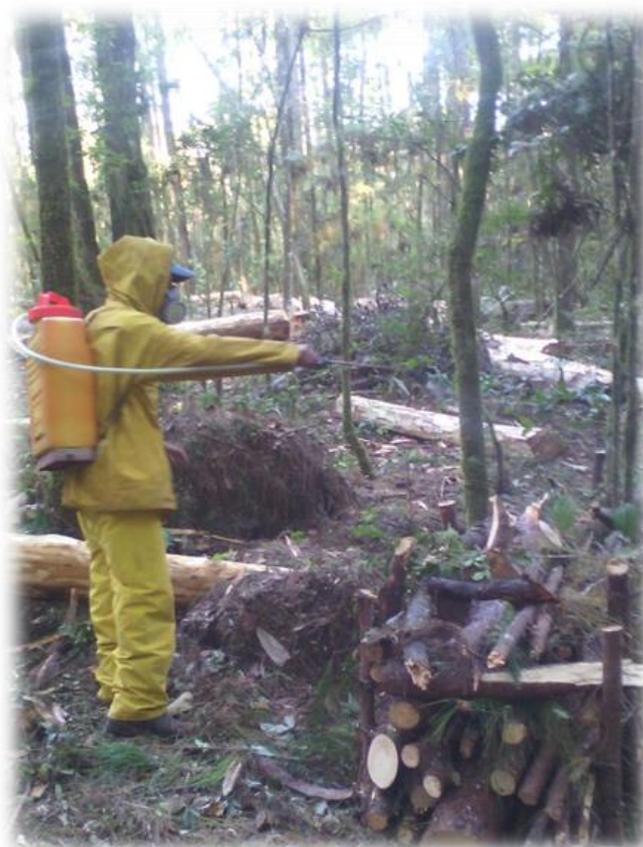
**Figura 40. Fumigación de ramas y puntas que servirán para el acomodo de material vegetal muerto.**

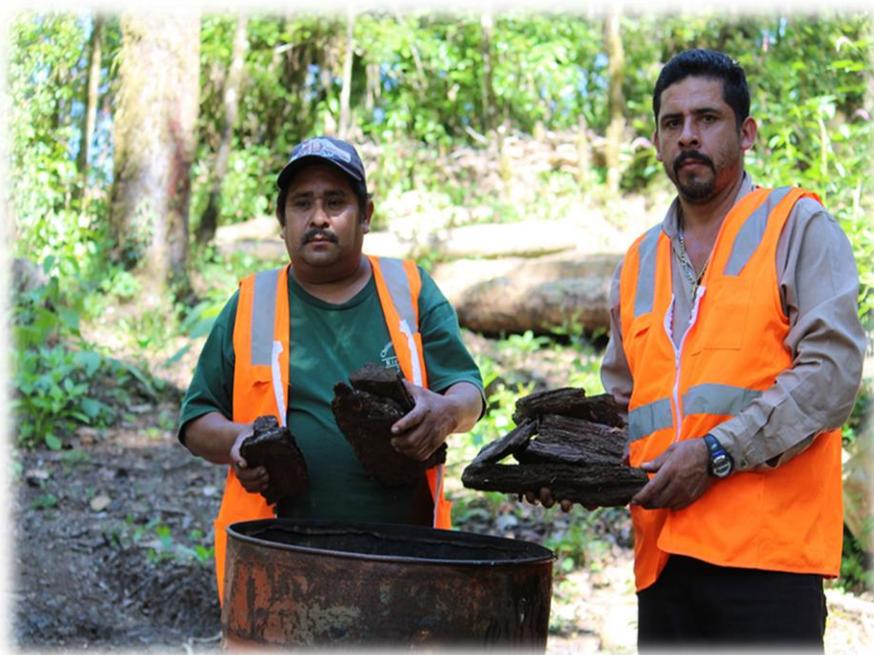
La corteza desprendida de la trocería se acarreo con las manos o en costales hasta formar apilamientos o depositarla en los botes metálicos para su posterior incineración. Al ser una actividad lenta, la incineración a cenizas requirió del cuidado de una persona que evitara el riesgo de provocar un incendio (Figura 41, Figura 42).

**Figura 41. Incineración de corteza, acarreo de corteza.**

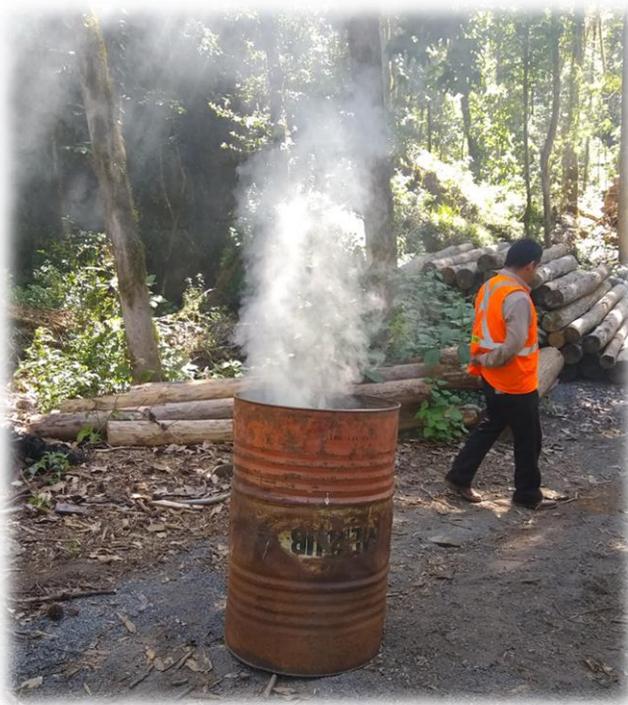
**Figura 42. Incineración de corteza.**

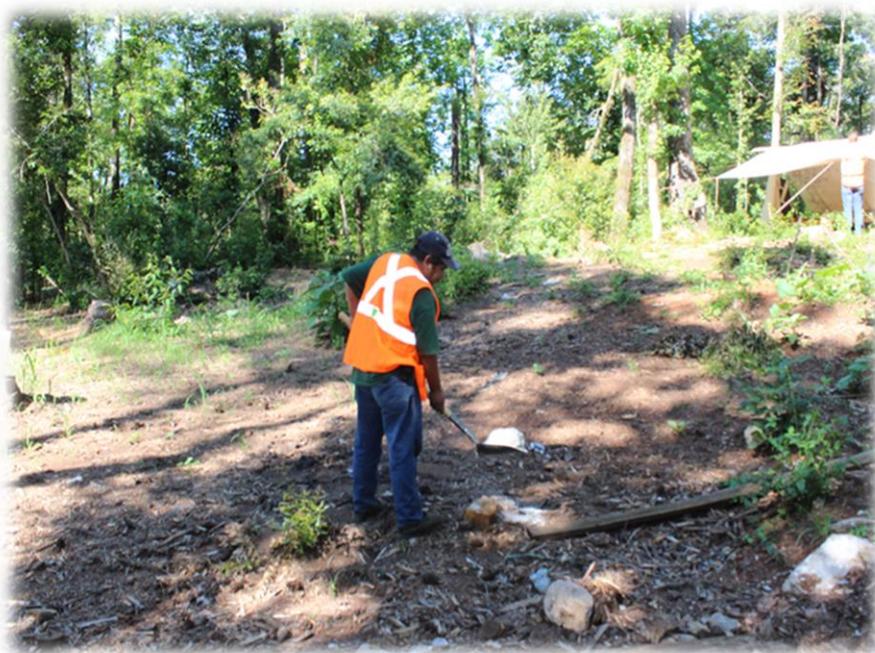
Una vez que la corteza se convirtió en ceniza, se vació del bote y se depositó sobre el suelo, siendo dispersada con la finalidad de una rápida incorporación en el mismo (Figura 43).

**Figura 43. Reincorporación de las cenizas al suelo.**

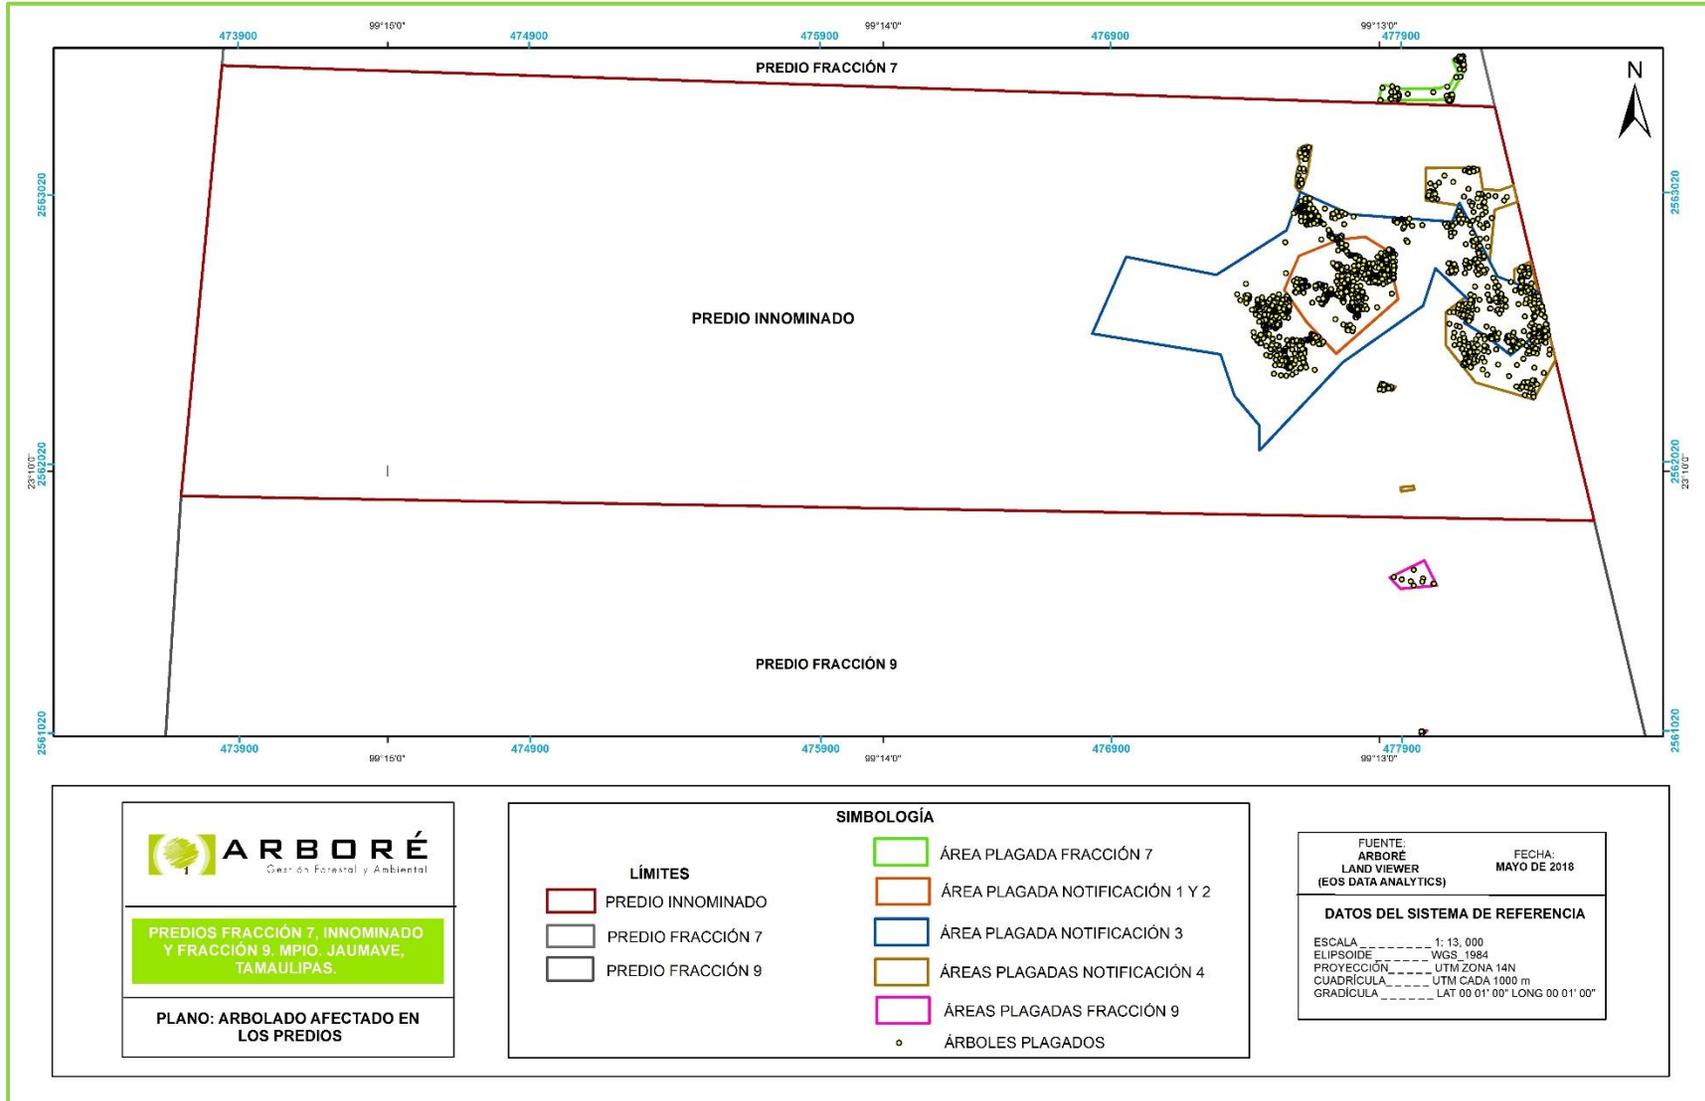
**Plano 15. Arbolado afectado en los predios.**

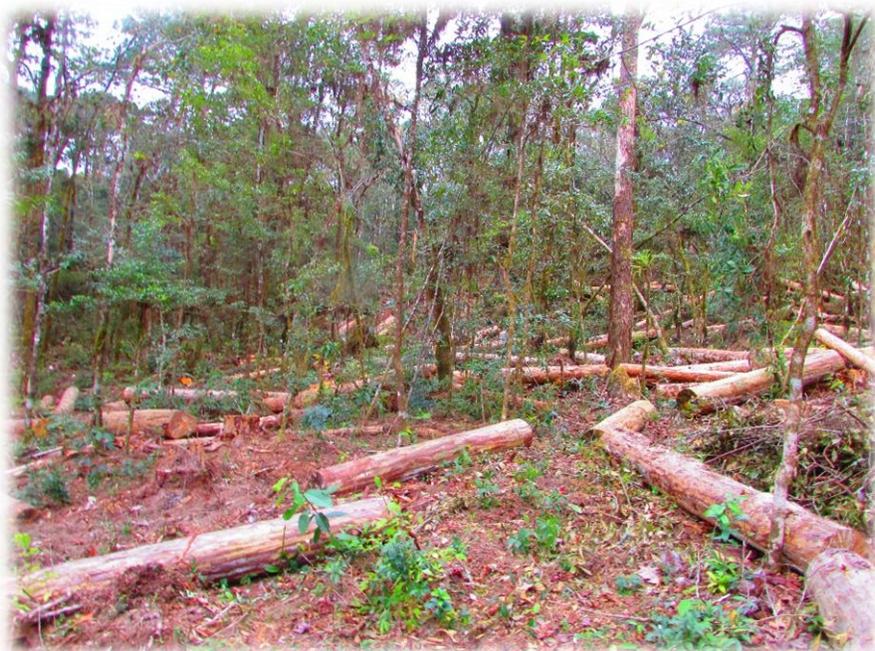
**Figura 48. Área de saneamiento en el predio Innominado previo a la extracción.**

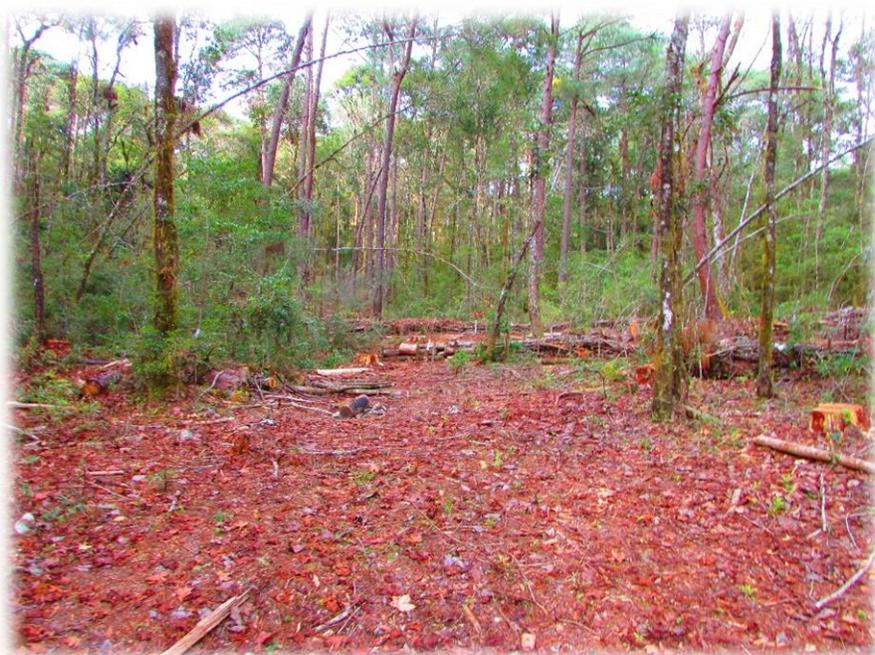
**Figura 49. Área de saneamiento después de la extracción de madera.**

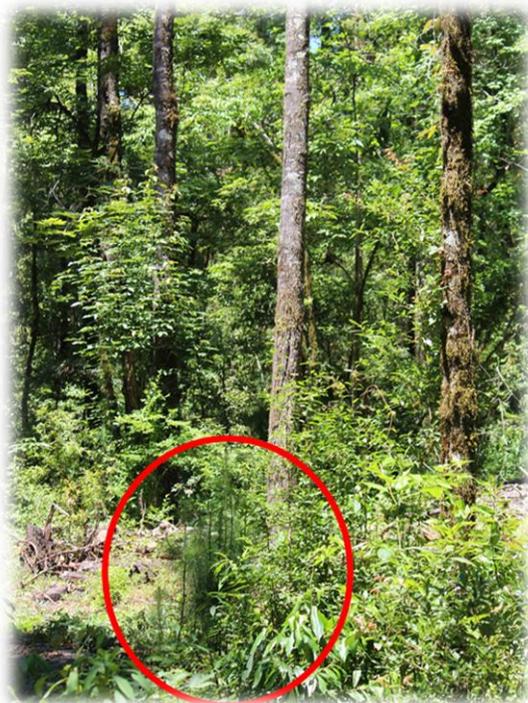
Además en las áreas donde se llevaron a cabo las acciones de saneamiento existen evidencias de una sucesión natural o restauración pasiva, esto se da porque al abrir claros en el dosel se ha permitido la entrada de luz, lo cual ha contribuido a la germinación de las semillas, especialmente de la especie *Pinus patula* que puede estar en latencia por periodos de hasta 20 años. En la Figura 50 se aprecia el renuevo de pino posterior a los trabajos fitosanitarios en el predio Innominado.

**Figura 50. Apertura del dosel y regeneración pasiva (pino)**

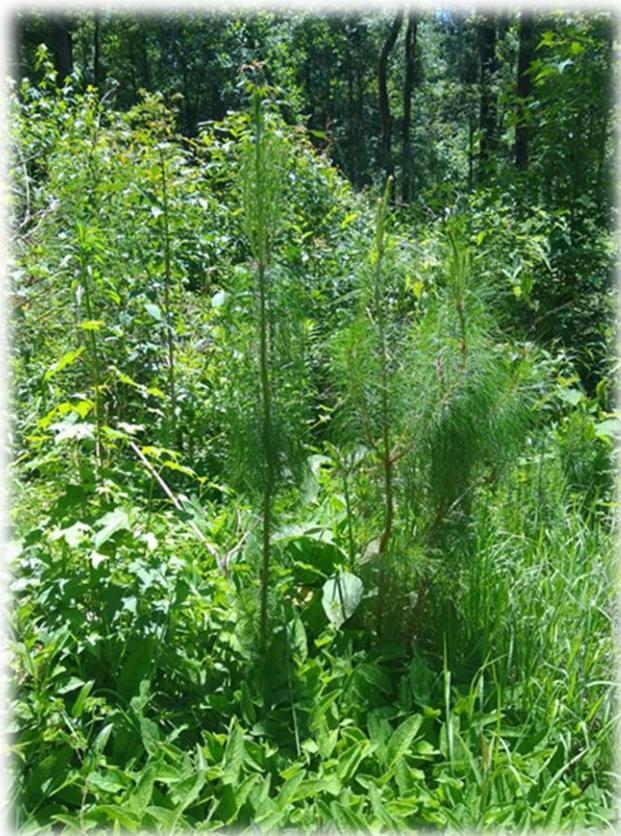
El sotobosque ha ido colonizando los espacios abiertos por los trabajos fitosanitarios realizados, sin embargo al ser especies anuales (que normalmente desaparecen en la época que no les favorece), no representan una competencia permanente por espacio y nutriente para los pinos (Figura 51).

**Figura 51. Competencia del sotobosque (pino-herbáceas).**

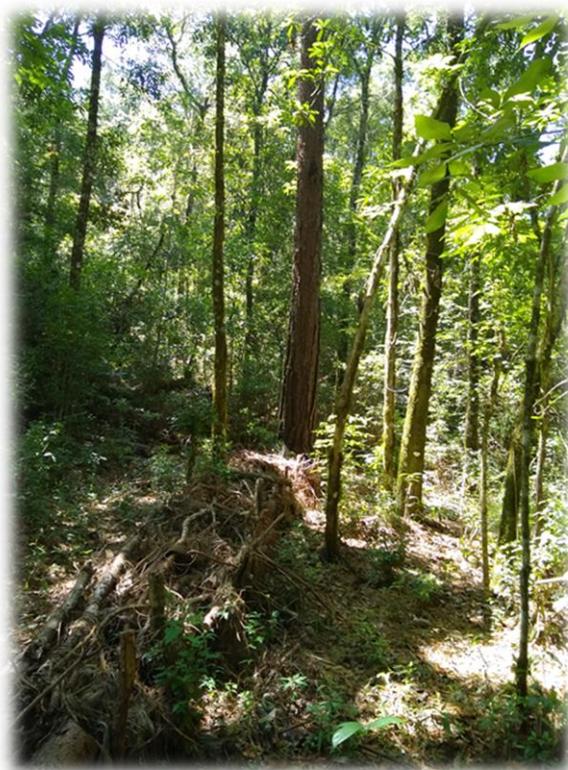
**Figura 52. Cordones de material muerto cubierto por herbáceas.**

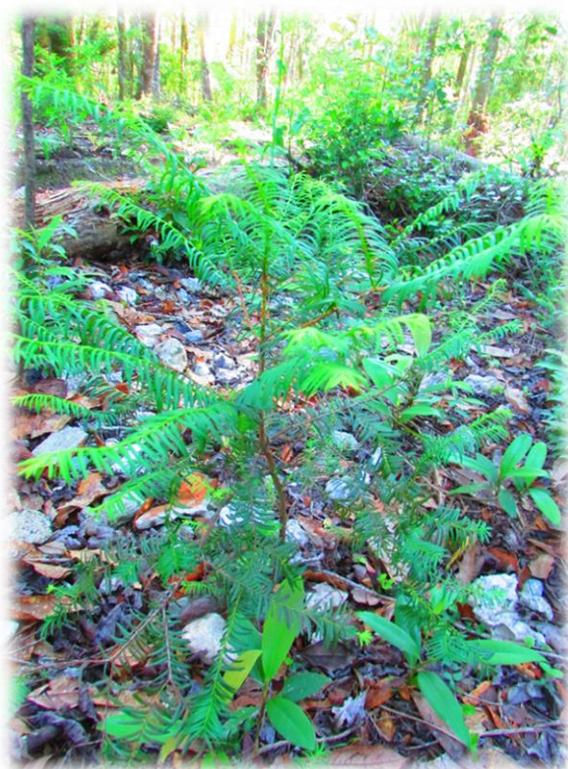
La apertura del dosel ha permitido también que la especie *Taxus globosa*, comúnmente llamada “mezquitillo”, comience a regenerarse (Figura 52).

**Figura 53. Regeneración de *Taxus globosa*.**
